**UNIVERZITA KARLOVA V PRAZE**

**EKODUKTY PRAŽSKÉHO OKRUHU  
A JEJICH PEDOGEOGRAFICKÉ ASPEKTY**

Ecoducts of the Prague ring road and their pedogeographical aspects

diplomová práce

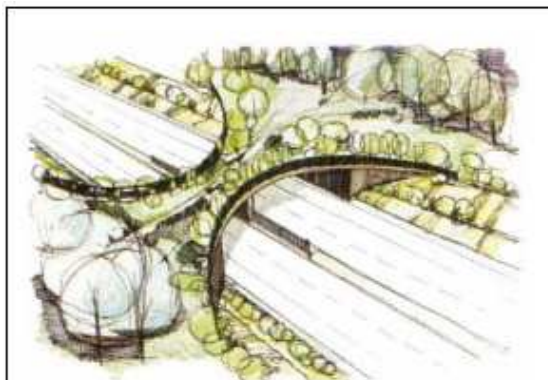
Obrázek č. 3.: Hyperbolický ekodukt

**b) Hyperbolický** typ má výhodný tvar – dokáže navádět živočichy z dostatečné šířky a proto finální šířka ve středu ekoduktu může být značně menší, než by bylo potřebné při využití jiného typu ekoduktu.

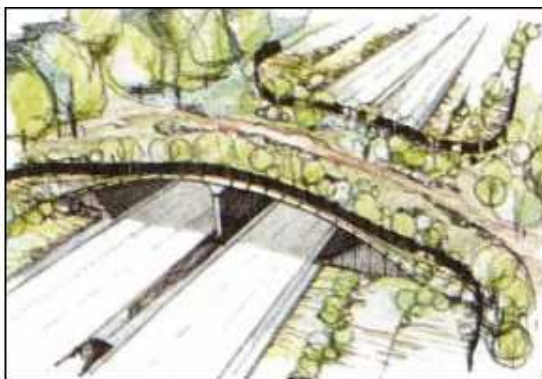
Obrázek č. 4.: Klenutý ekodukt

**c) Klenutý** typ ekoduktu se využívá v rovinném terénu (Libosvár, 2006).

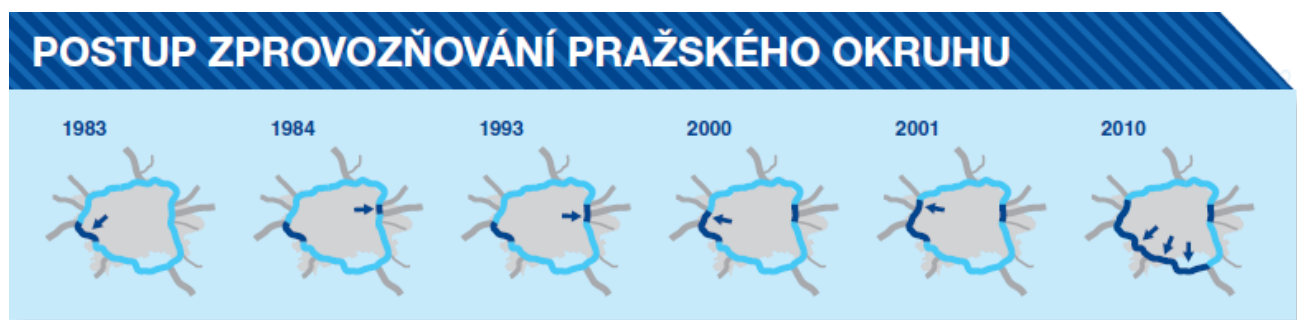
Obrázek č. 6: Zprovoznění jednotlivých úseku SOKP

Pro lepší názornost je přiložen obrázek č. 6 dokládající postup při zprovozňování jednotlivých úseků.

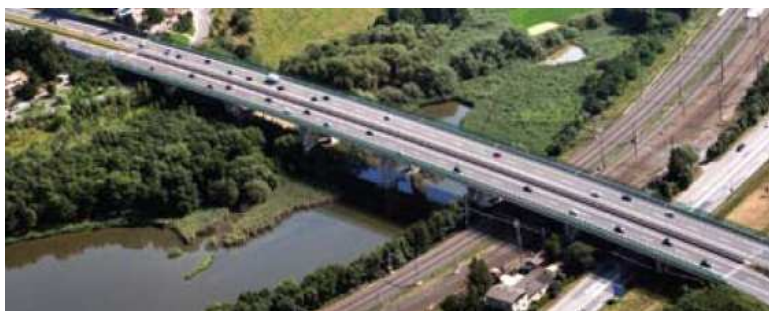
Obrázek č. 7.: Fotografie estakády přes Počernický rybník

Na silnici 510 je pouze jedna estakáda vedoucí přes Počernický rybník a železniční trať Praha – Kolín. Estakáda je vyobrazena na následujícím obrázku č. 7.

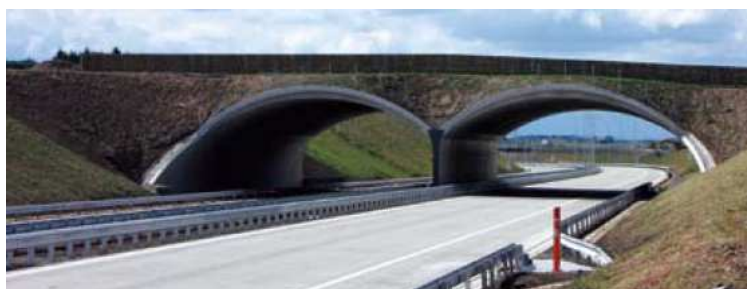
Obrázek č. 8. Fotografie ekoduktu Kocanda

- Most přes Dobřejovický potok a bývalý rybník (254 m).
- Ekodukt Osnice převádějící lokální biokoridor.
- Most přes údolí Botiče.
- Ekodukt Kocanda (obrázek č. 8)

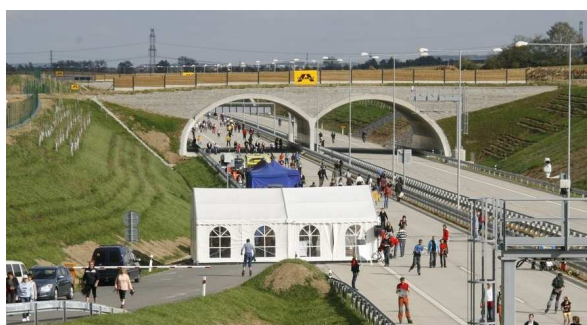
Obrázek č. 9. Fotografie ekoduktu Cholupice III

V úseku mezi MÚK Písnice a tunelem Cholupice jsou navrženy 3 ekodukty v těsné blízkosti. Následuje tunel Cholupice a další ekodukt – ekodukt Šabatka. Stavba končí mostem přes Vltavu. Na obrázku č. 9 je ekodukt Cholupice III.

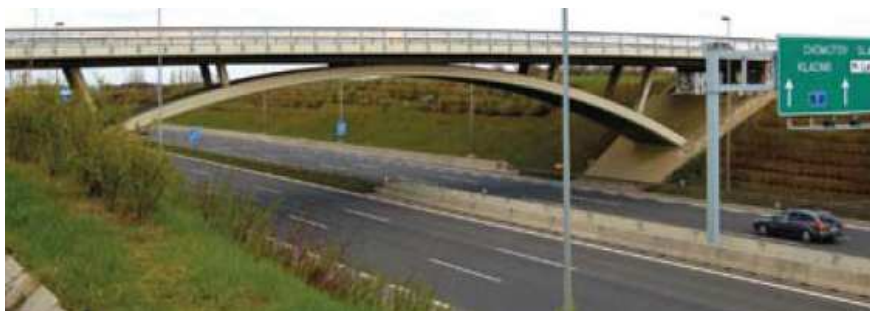
Obrázek č. 10.: Fotografie obloukového mostu

Na přeložce polní cesty je přes trasu vybudován obloukový most, viz obrázek č. 10. Most ovšem nemá statut ekoduktu.

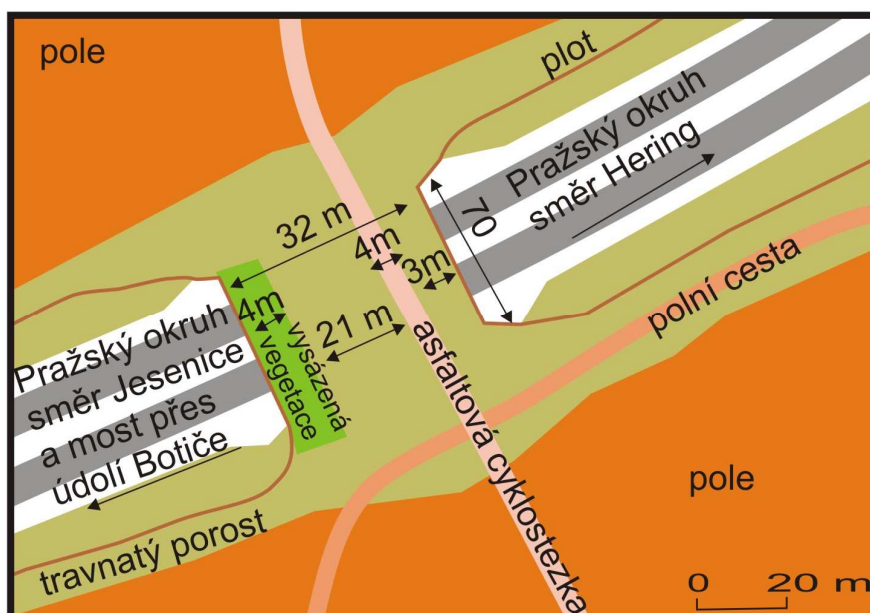
Obrázek č. 17: Rozměry ekoduktu Osnice

Jak vyplývá z tabulky č. 10 a z obrázku č. 17, celková délka ekoduktu je 70 m, celková šířka 32 m. Přes ekodukt vede asfaltová cyklostezka, ta ovšem zabírá pouhé 4 m. Velkou část ekoduktu pokrývá travnatý porost. Bohužel i na něm je častý provoz - jsou zde patrné stopy po časté jízdě čtyřkolek, i v den průzkumu přes ekodukt několikrát čtyřkolky projely.

Následující tabulka č. 10 obsahuje základní informace o detailech stavby nebo o rozměrových charakteristikách ekoduktu. Další doplňující informace je možné vyčíst z obrázku č. 17.

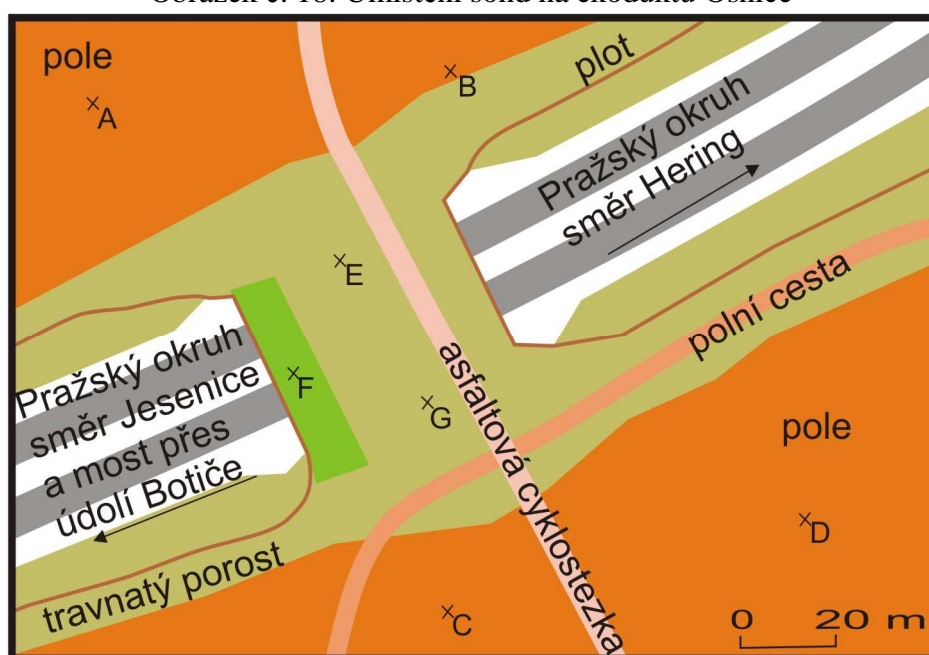
Obrázek č. 18: Umístění sond na ekoduktu Osnice

Jak vyplývá ze schématu, body A, B, C a D jsou umístěny v okolí ekoduktu. Ve všech případech se jedná o pole, bod B je na hranici pole a travního porostu v jeho okolí. Body E, F, a G jsou umístěny přímo na ekoduktu, bod F je umístěn v místě vysázené vegetace a navezené mulčovací kůry. Následuje tabulka se zjištěnými údaji.

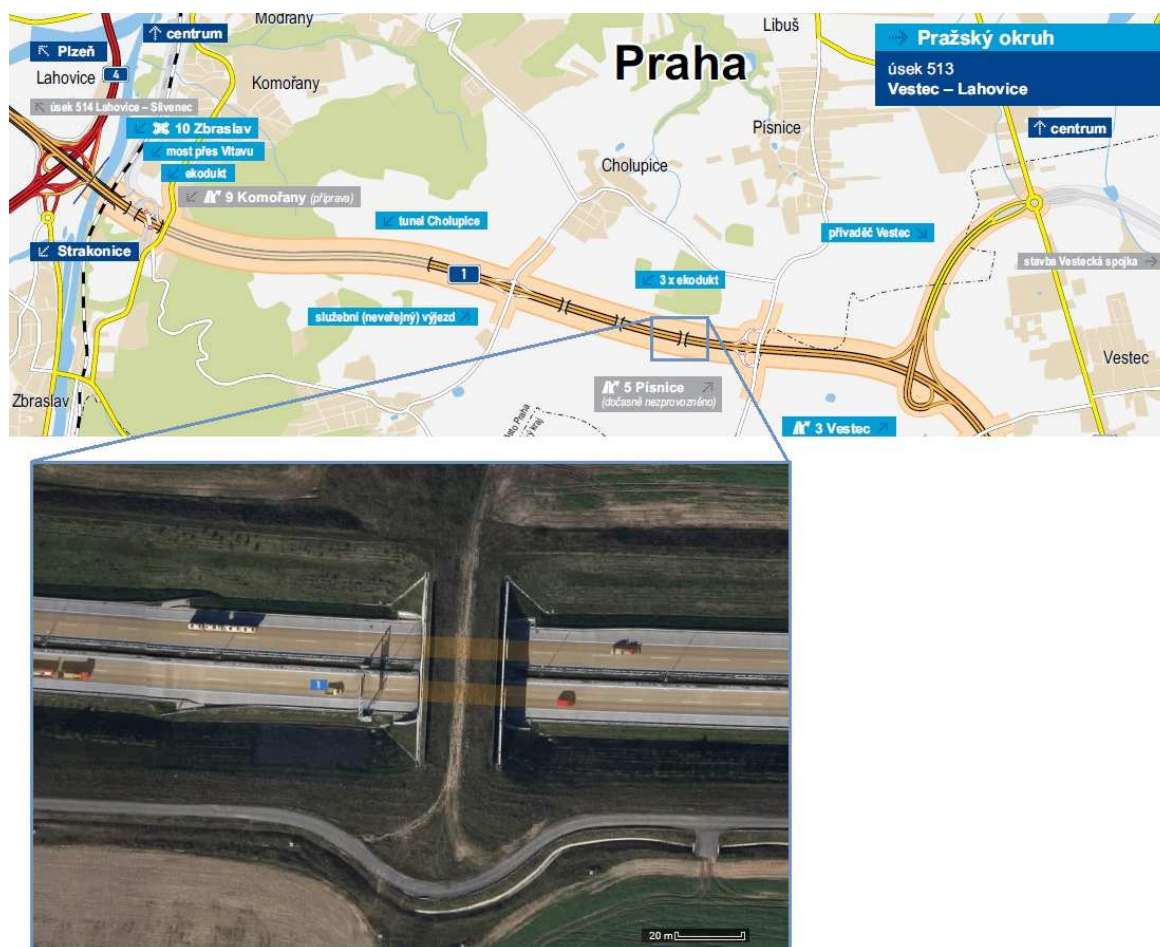
Obrázek č. 20: Umístění ekoduktu Cholupice I

Ekodukt Cholupice I. je jedním ze čtyř ekoduktů na úseku 513 Vestec - Lahovice. Jde o jižní část úseku Pražského okruhu. Na následujícím obrázku č. 20 je mapa upřesňující jeho umístění.

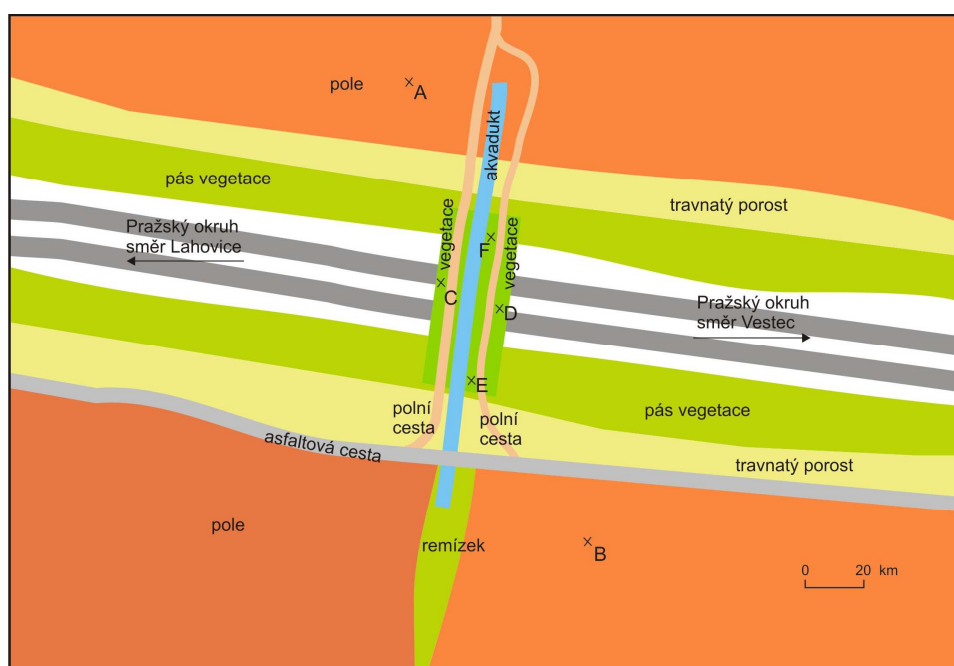
Obrázek č. 26: Umístění sond na ekoduktu Cholutice II

Jak vyplývá ze schématu, kopáno bylo v bodech A a B v obou případech na poli. Pole v tu dobu bylo zorané a půda obsahovala kromě jiného i značné množství rostlinných zbytků. Body C a D jsou po stranách ekoduktu. Body E a F jsou při ústích ekoduktu směrem do pole. Následuje tabulka č. 17 se zjištěnými údaji.

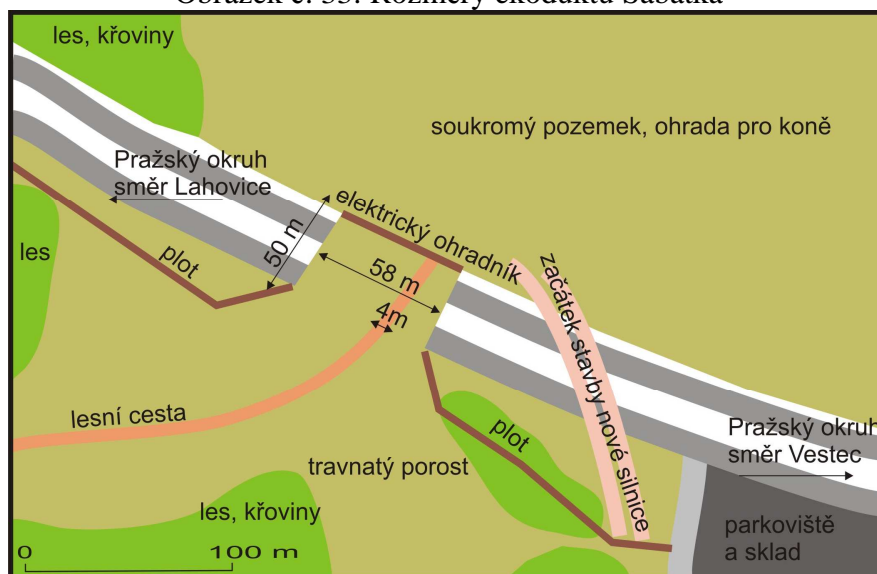
Obrázek č. 33: Rozměry ekoduktu Šabatka

Jak vyplývá z tabulky a ze schématu, má ekodukt Šabatka téměř čtvercový tvar. Je široký 58 metrů a vede přes něj pouze úzká lesní cesta, která je hustě porostlá travou a téměř nenarušuje ráz ekoduktu.

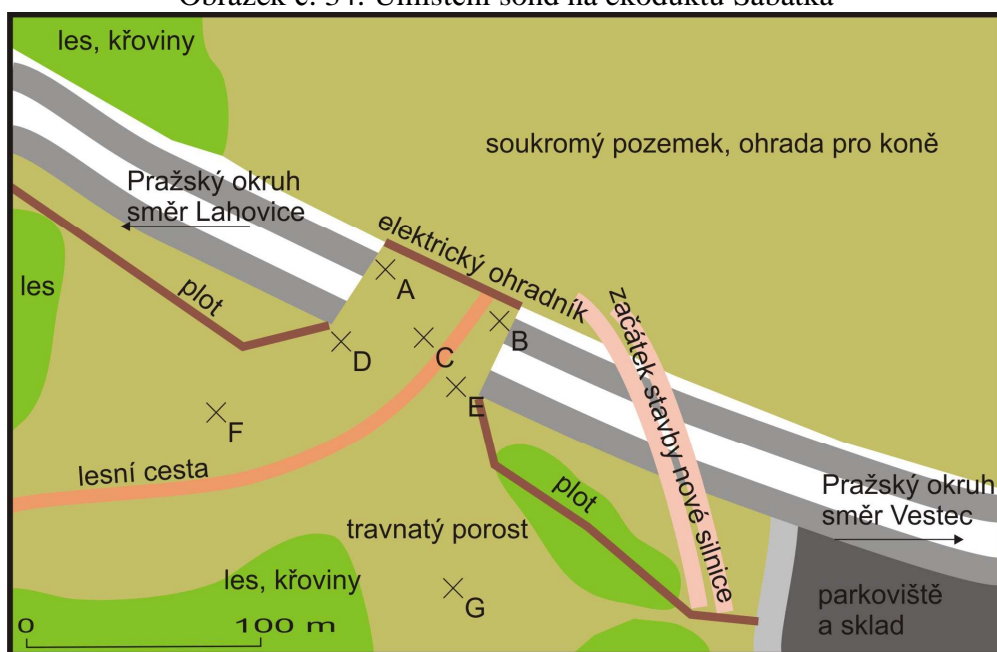
Obrázek č. 34: Umístění sond na ekoduktu Šabatka

Bohužel nebylo možné provést průzkum za elektrickým ohradníkem. Body A, B, C a D jsou situovány přímo na ekoduktu. Body F a G musely být několikrát přesunuty. Při stavbě ekoduktu bylo zřejmě dovezeno větší množství kamenů, než jaké bylo pro stavbu potřeba. Zřejmě proto jsou hromady kamení všude v okolí ekoduktu a ještě více kamenů je v půdě v okolí ekoduktu. Ačkoli jimi již prorůstá vegetace, stále znemožňují kopání v okolí, viz příloha 1. a 2. Proto jsou jako body F a G označeny místa, kde se podařilo kopat do největší hloubky. V obou případech to není více než 15 cm.

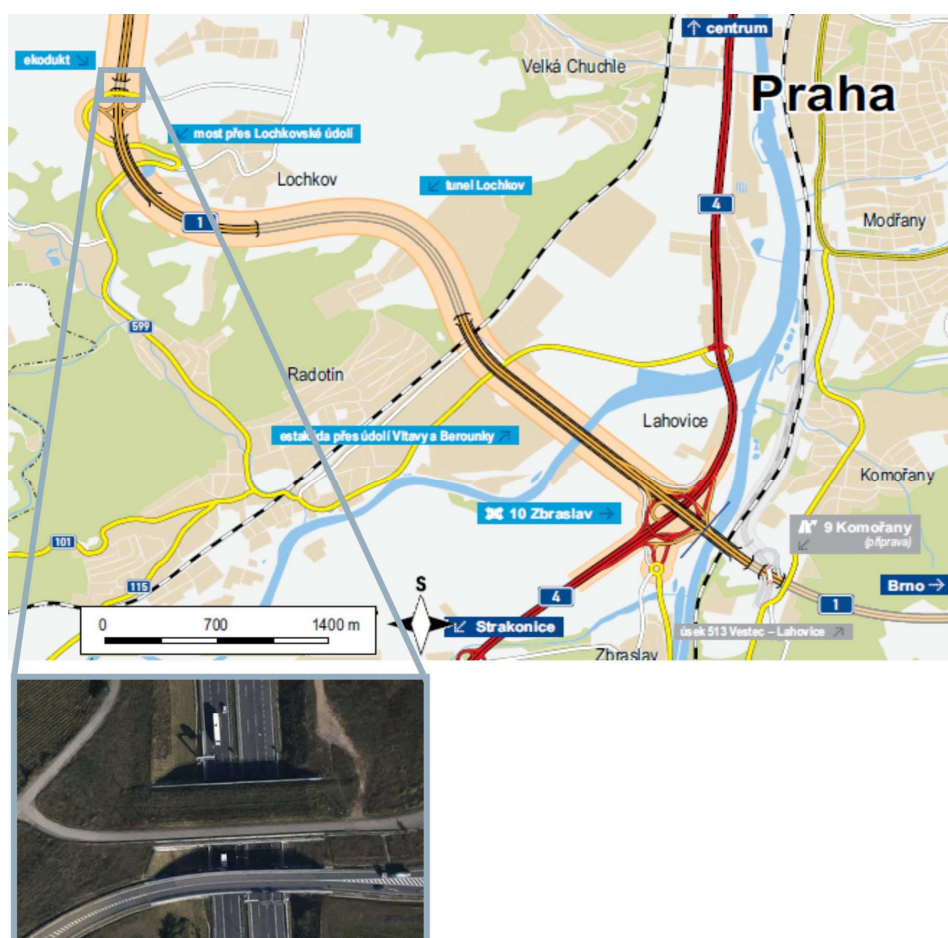
Obrázek č. 36: Umístění ekoduktu Lochkov

Ekodukt Lochkov je jediný ekodukt na úseku 514 Lahovice – Slivenec. Jde o jižní část úseku Pražského okruhu. Na následujícím obrázku č. 36 je mapa upřesňující jeho umístění.
